LAUDO TÉCNICO ARQUITETÔNICO

Luiz Eduardo Guerson
Prefeitura Municipal de Piranga
27/9/2023

LAUDO DE INTERVENÇÕES ARQUITETÔNICAS

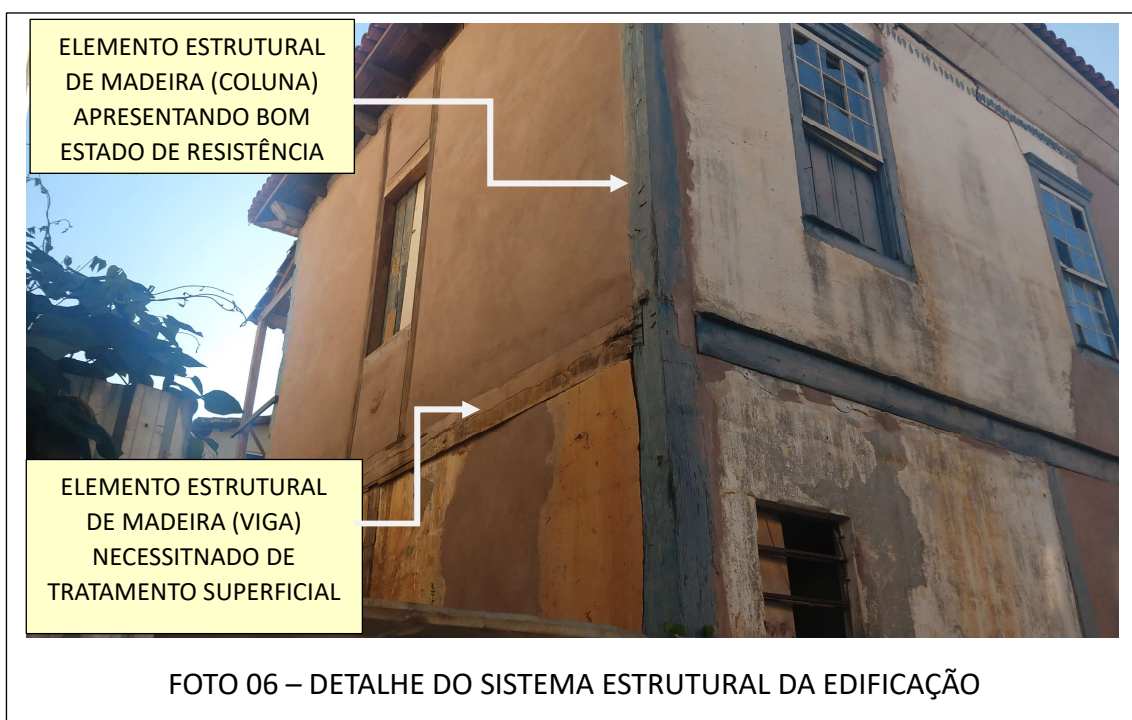
Inicialmente, foram avaliadas as condições estruturais da edificação, no tocante às colunas de madeira de lei, que compõe o sistema estrutural do prédio, concluindo-se que as peças entre as originais e as que foram substituídas, apresentam boa resistência, sendo passíveis apenas de tratamento superficial.

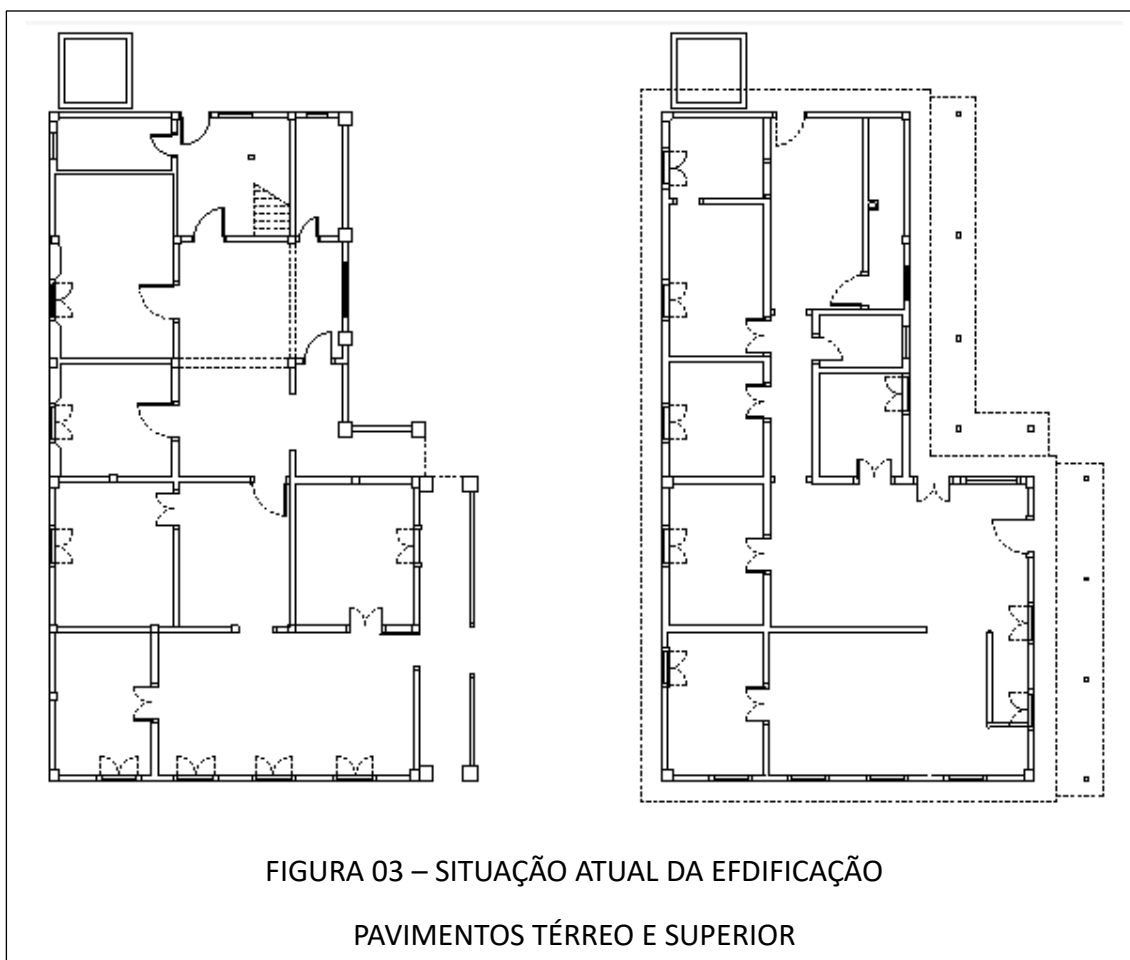
A figura 03 acima, demonstra a repartição interna dos dois pavimentos, sendo o da esquerda o térreo e o da direita o superior. Salientamos que esta disposição, já oferece alguma baixa de elementos que existiram no passado, mas não suportaram a ação do tempo e vieram a colapso.

É o caso de pequenos elementos de alvenaria.

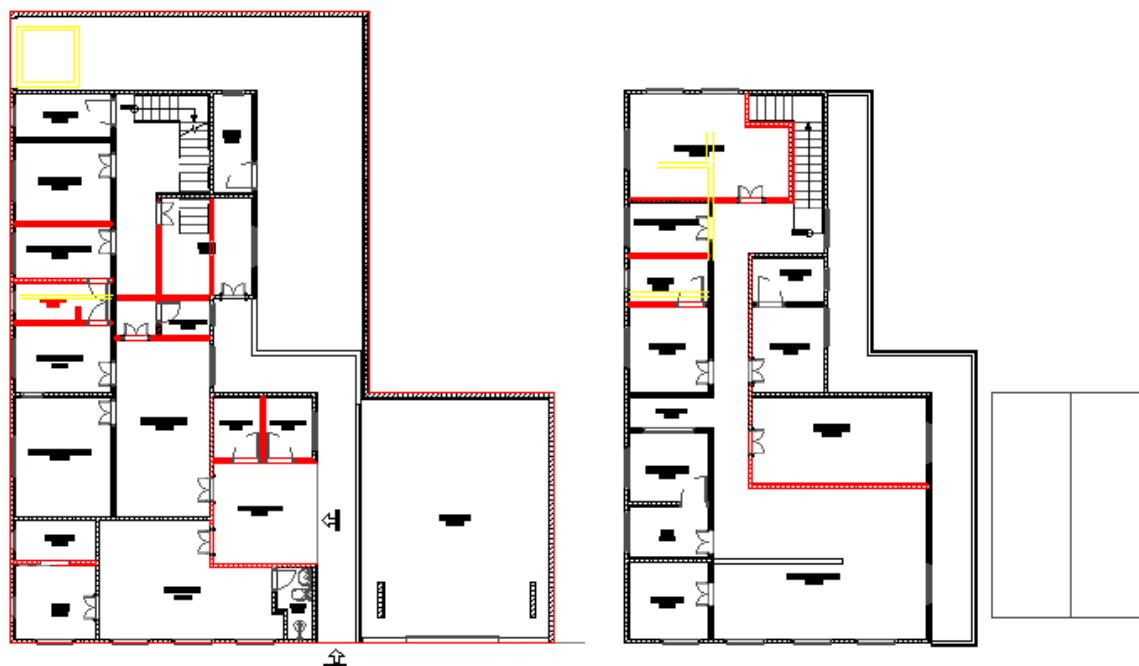
FIGURA 04 – SITUAÇÃO DAS INTERVENÇÕES

A Figura 04, demonstra as intervenções que serão necessárias em demolição e as que serão necessárias em construção de novos elementos. Estas alterações, fazem-se necessárias para a devida adequação dos ambientes necessários a elevação do prédio a Companhia de Polícia Militar.

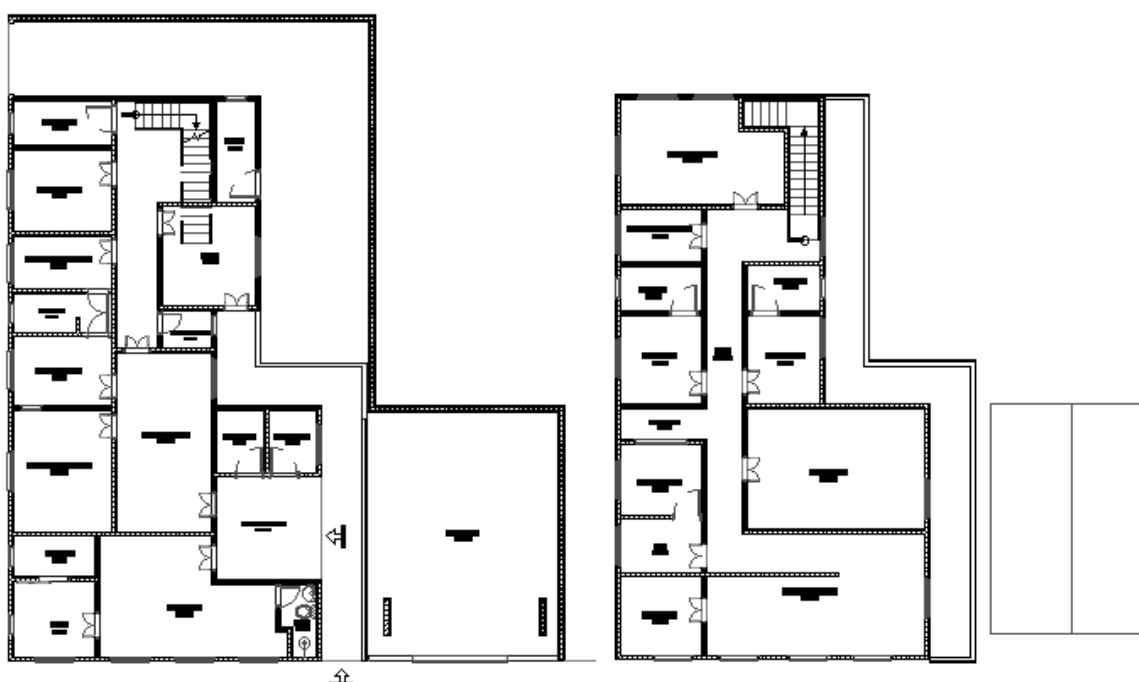
FIGURA 05 – SITUAÇÃO FINAL DA EDIFICAÇÃO ADEQUADA

A Figura 05, demonstra finalmente a adequação em sua fase completa e funcional ao estado de Companhia de Polícia Militar.
