Registro fotográfico de áreas para execução de serviços de serralheria

Este relatório tem como finalidade registrar fotograficamente as áreas que necessitam de serviços de serralheria, destacando as demandas já identificadas. Podem surgir novas demandas, que serão identificadas conforme a necessidade. Essas demandas eventuais abrangem todos os imóveis sob propriedade e responsabilidade do município.

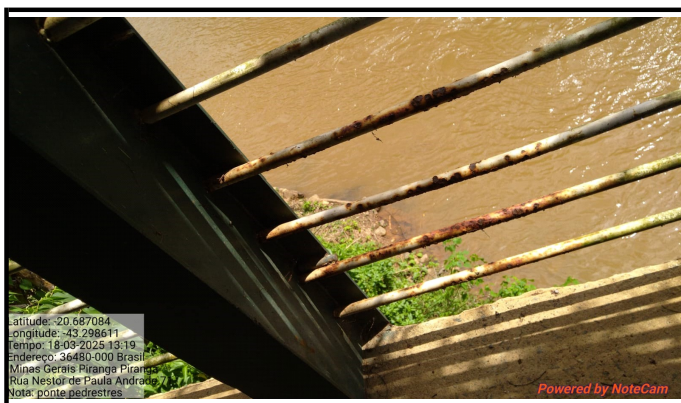
Descrição: Guarda-corpo Ponte localizada no Bairro Copasa

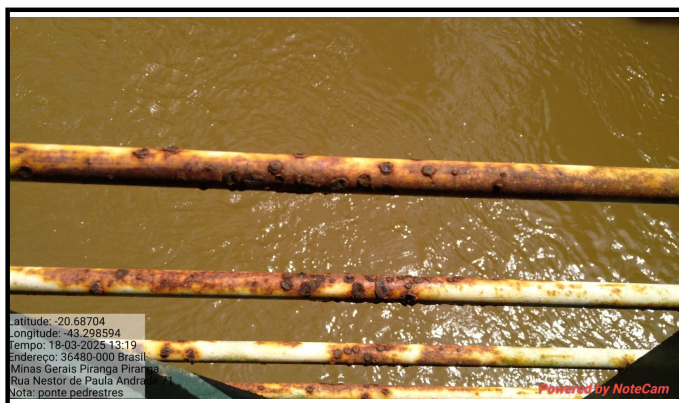
Descrição: Guarda-corpo Ponte localizada no Bairro Copasa

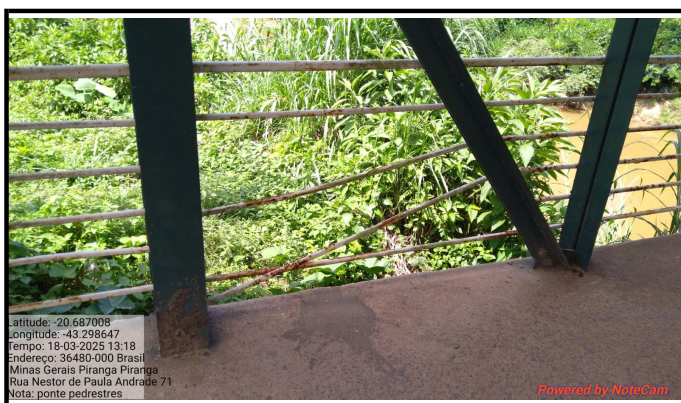
Descrição: Guarda-corpo Ponte localizada no Bairro Copasa

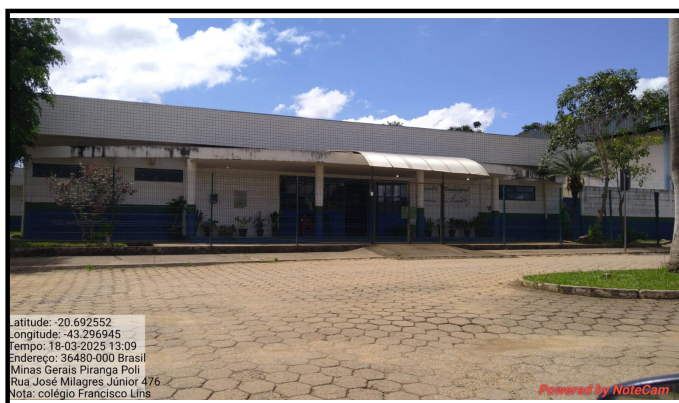
Descrição: Alambrado da Escola Municipal Francisco Lins

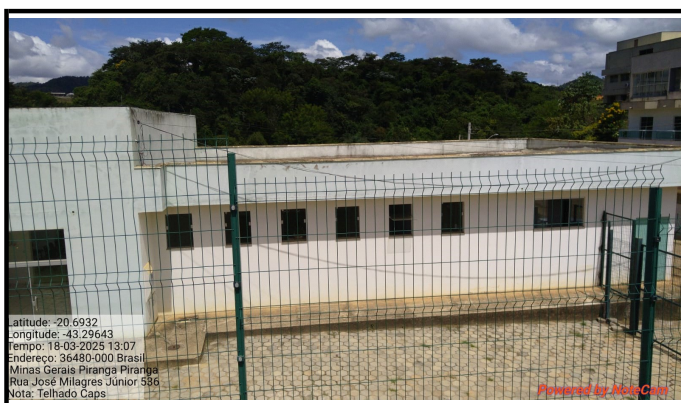
Descrição: Alambrado e telhado do CAPS

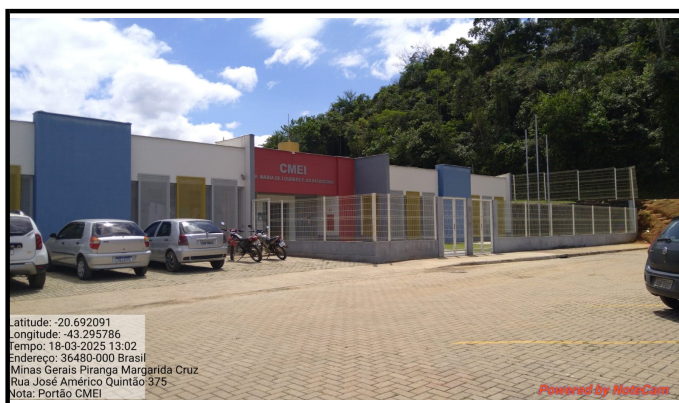
Descrição: Alambrado do CMEI

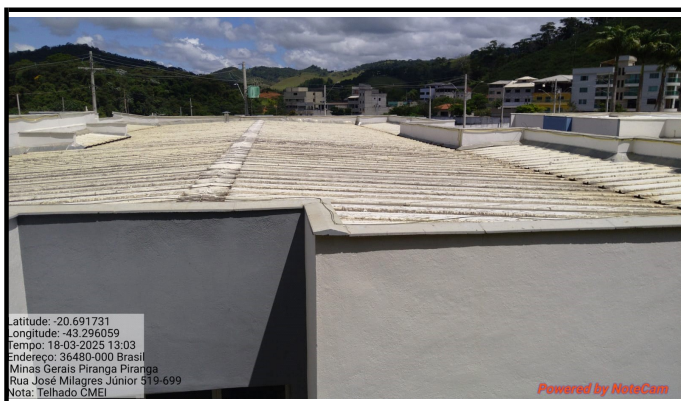
Descrição: Telhado do CMEI

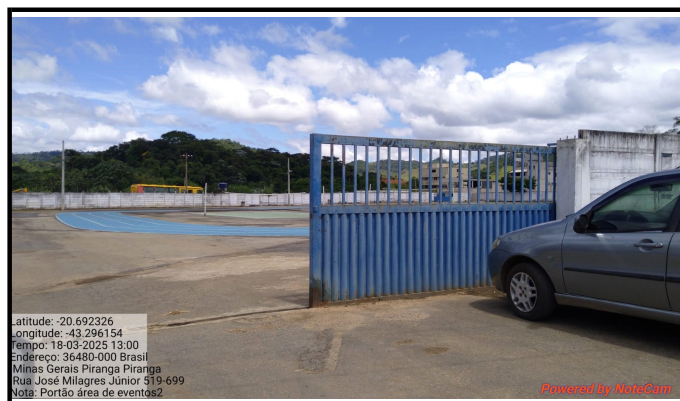
Descrição: Portões da áreas de eventos

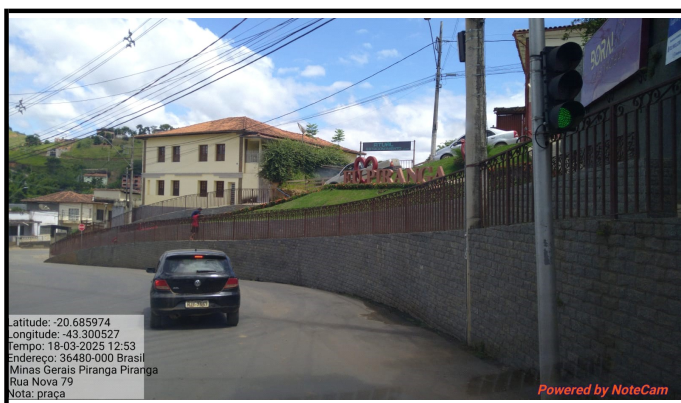
Descrição: Guarda corpo da Praça Dr. Solon

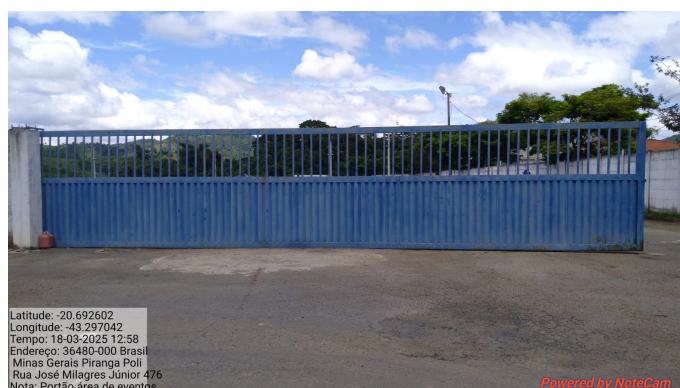
Descrição: Portões da áreas de eventos

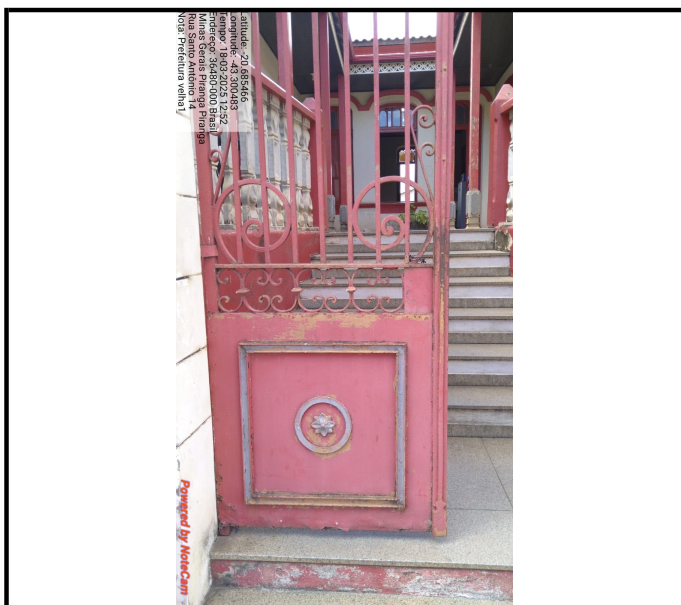
Descrição: Portão prefeitura velha

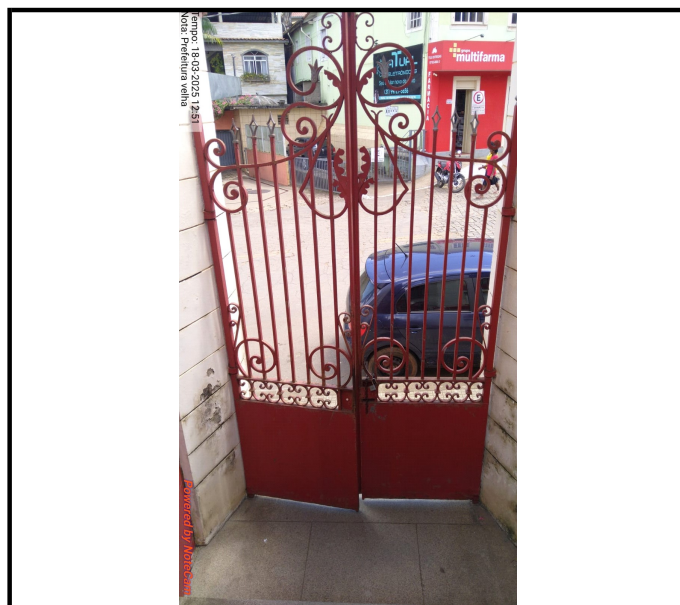
Descrição: Portão prefeitura velha
